Pavement Condition Index (PCI) Runway Bandara Halim Perdanakusuma Jakarta

BARKAH WAHYU WIDIANTO

Jurusan Teknik Sipil, Institut Teknologi Nasional, Bandung
Email: barkah@itenas.ac.id

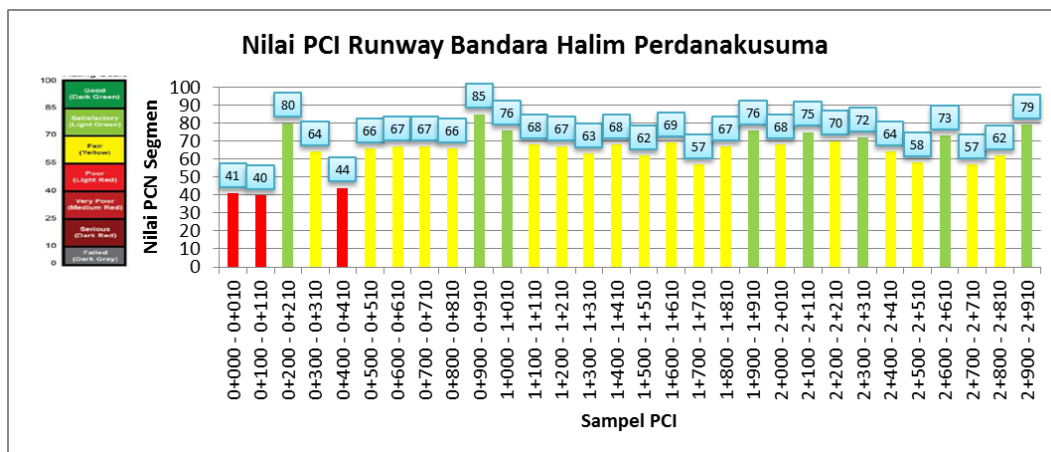
Gambar 8. Grafik *PCI* di Runway Bandara Halim Perdanakusuma – Jakarta (kondisi do something)

Dari Gambar 7 sampai Gambar 9 dapat dilihat bahwa terjadi perubahan nilai PCI setiap segmen dan secara keseluruhan. Terjadinya penurunan kondisi nilai PCI diakibatkan banyak faktor, seperti cuaca, beban pesawat, kurangnya kualitas perkerasan, sehingga bertambahnya luasan dan tingkat keparahan dari kerusakan perkerasan sendiri. Adapun penurunan kondisi (PCI) perkerasan Runway Bandara Halim Perdanakusuma Jakarta dapat dilihat pada Gambar 10 di bawah ini.

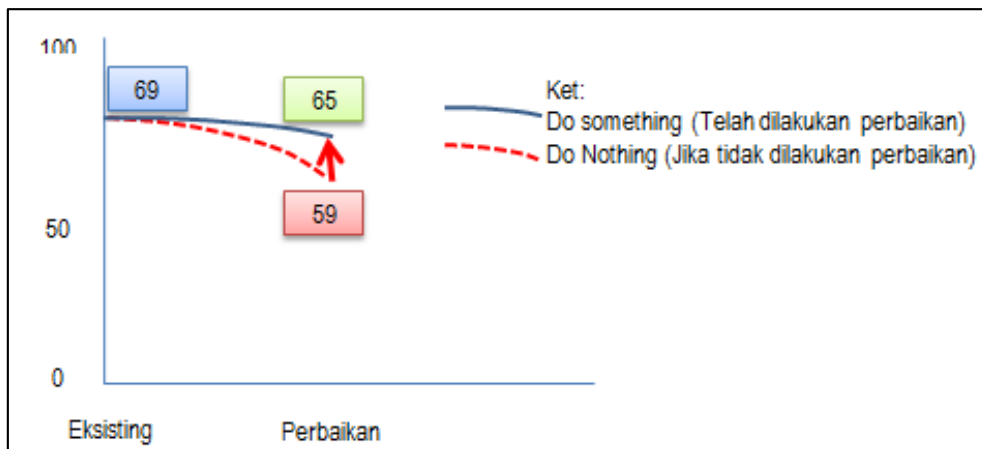
Gambar 10. Perubahan nilai PCI di Runway Bandara Halim Perdanakusuma – Jakarta

1. Dengan pertimbangan kondisi runway yang sedang dalam pekerjaan perbaikan, maka dari analisis data lapangan didapat nilai PCI Runway Bandara Halim Perdanakusuma Jakarta dibagi dalam 3 kelompok, yaitu:
 - a. PCI kondisi eksisting (sebelum perbaikan) adalah **69 (Fair/Sedang)**, mendekati 70 (*Satisfactory/Cukup Baik*).
 - b. PCI kondisi "*do something*" (setelah dilakukan perbaikan) adalah **65 (Fair/Sedang)**.

- c. *PCI* kondisi “*do nothing*” (jika tidak dilakukan perbaikan dan terjadi/bertambah kerusakan alur pada jalur roda pesawat) adalah **59 (Fair/Sedang)**, mendekati 55 (*Poor*/Buruk).
2. Dari perubahan nilai *PCI* tersebut dapat disimpulkan bahwa pekerjaan perbaikan yang telah dilakukan telah mencegah kerusakan dan memperlambat penurunan nilai *PCI*. Nilai *PCI* yang telah dianalisis tersebut tidak menjadi hambatan *runway* untuk digunakan.
